# Restaurierung eines Vestibüls

Kollwitzstraße 81  
10435 Berlin

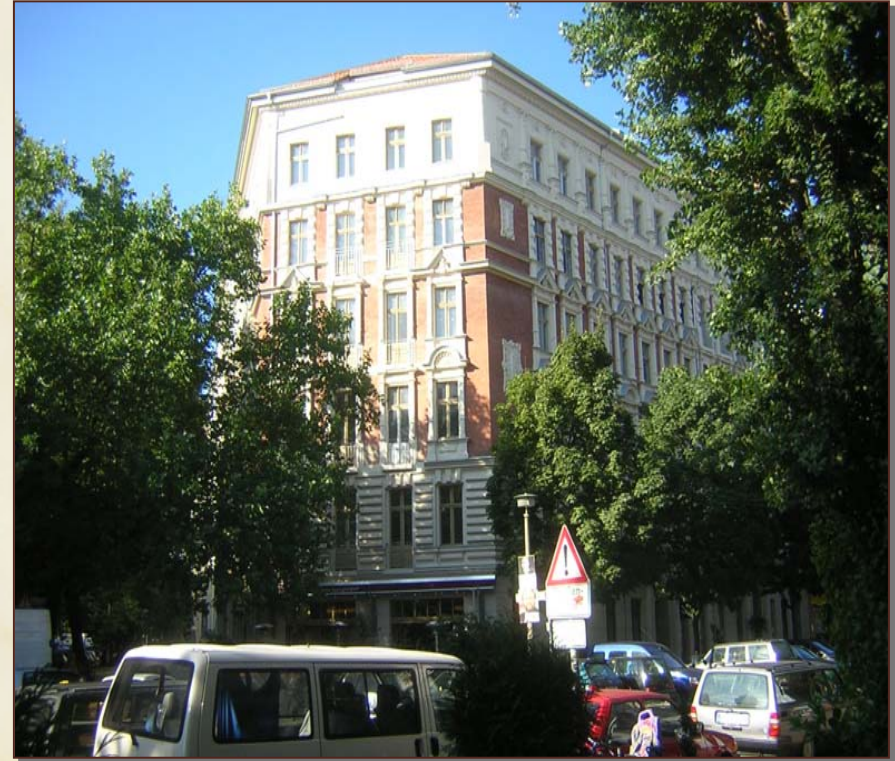
- Unter dem Einfluss der Romantik wurde das Haus im historistischen Stil erbaut
- Dieser Stil war ab 1890 prägend für den Berliner Wohnungsbau

- Zu erkennen an der Klinkerfassade mit den plastischen Dekorationen
- den Bossierungen
- den Pilastern und Halbsäulen.

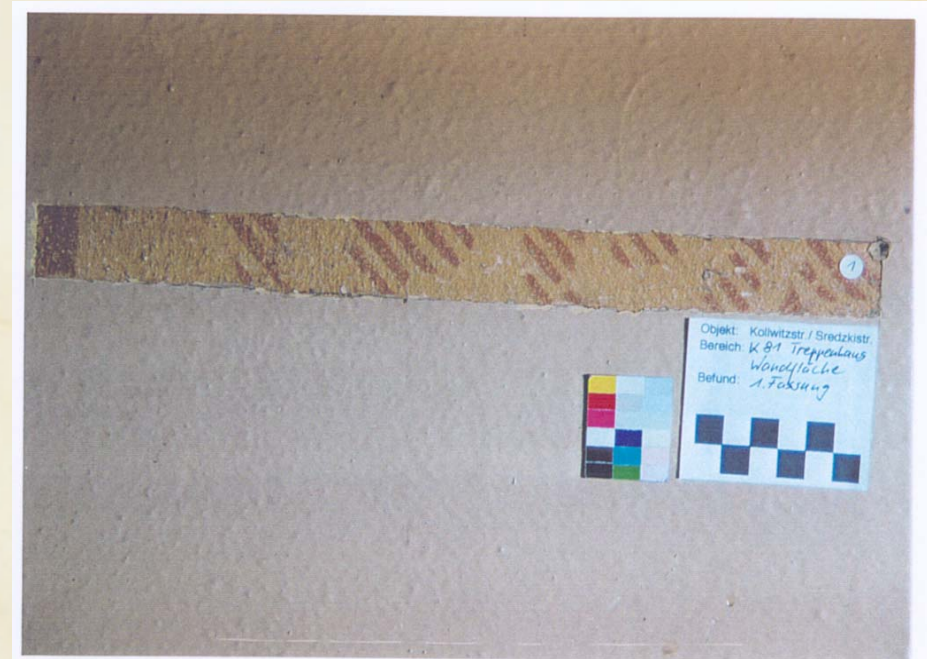
Film: Nr. 1, Neg. 25

- Unter zahlreichen Farbschichten verbirgt sich eine alte Ölmalerei, die mit Wachs überzogen wurde
- Die bauzeitliche Fassung repräsentiert ein hohes handwerklich-künstlerisches Niveau

Kollwitzstraße 81 - Treppenhaus, Wandfläche, 1. Fassung  
in allen vier Ecken der Flächen geometrisch-ornamentale Schablonierungen;  
als horizontales Strichraster ausgeführt;  
Detail: untere linke Ecke

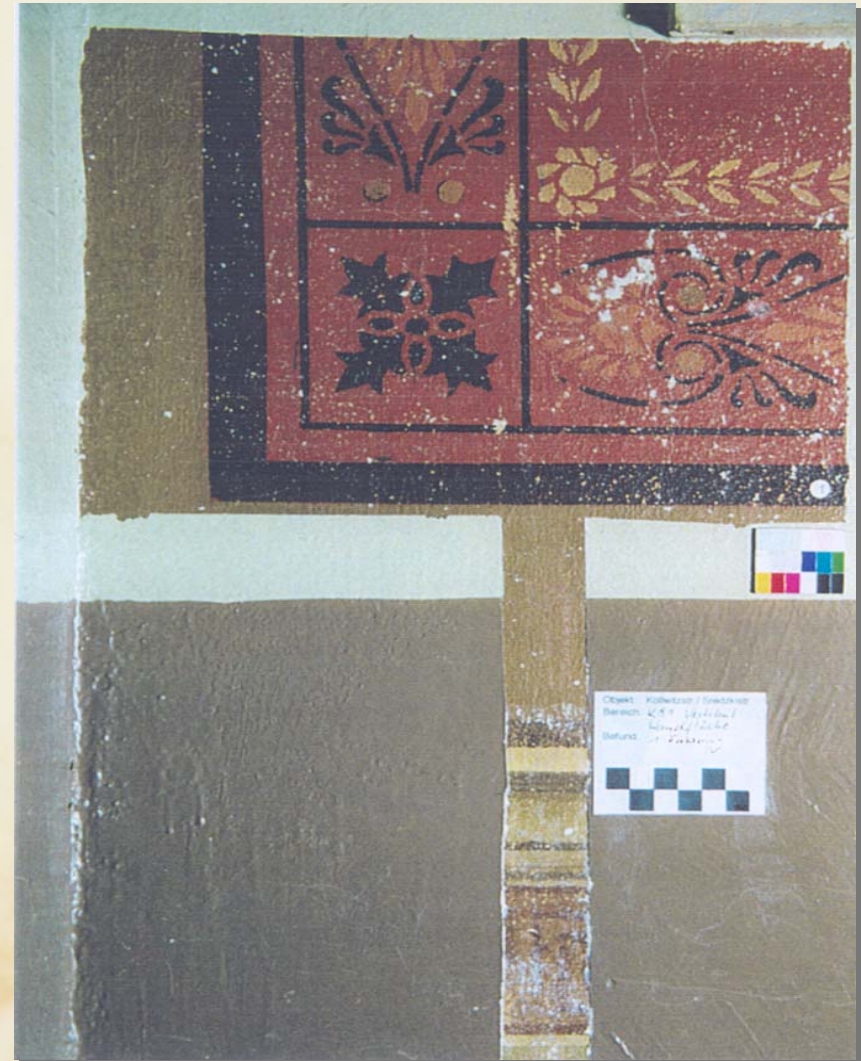
- für das Vestibül ist ein eigenständiges, gestalterisches Thema entwickelt worden, entsprechend der gegebenen Farbigkeit, Ornamentierung und Strukturen

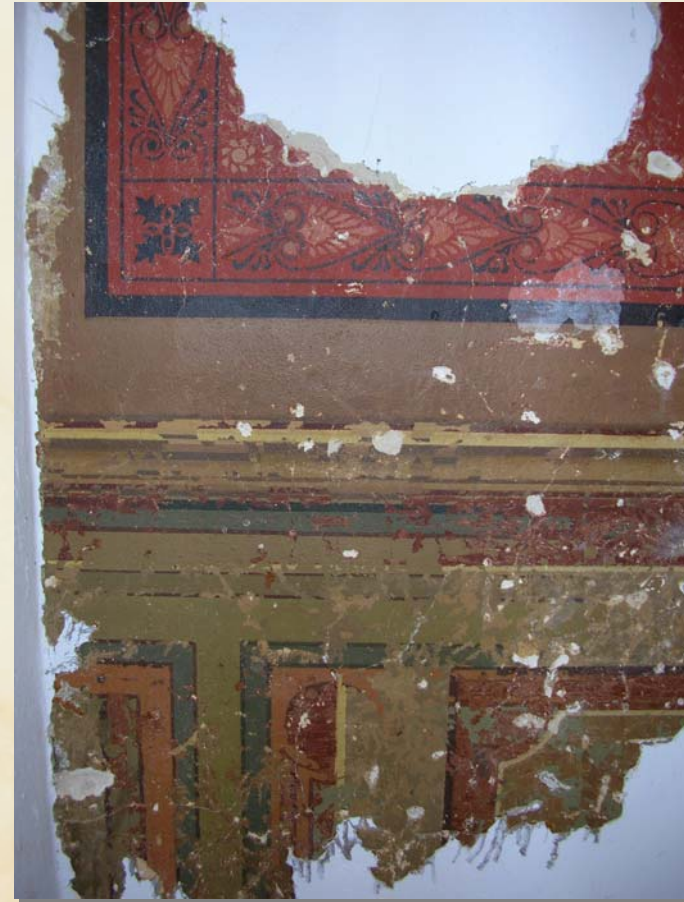
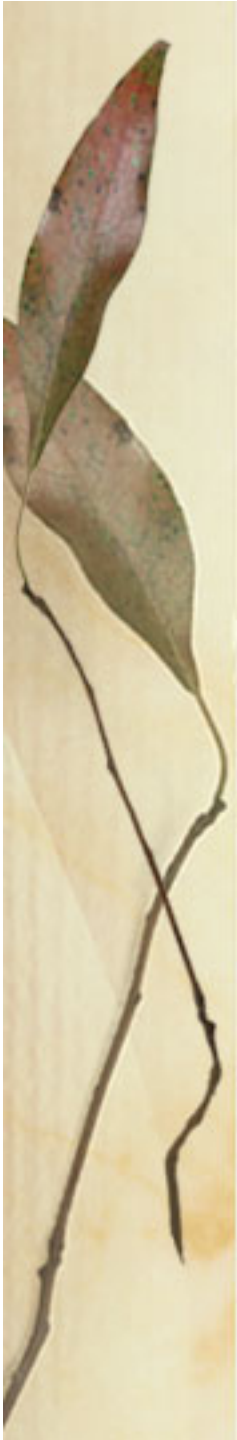
# Durchgeführte Arbeiten

- Erste Sichtfenster durch einen beauftragten Restaurator freigelegt
- Mit Folienschneidemessern und Skalpellen Freilegung der Erstfassung behutsam fortgeführt
